구조물 포장 유지관리 기준 개발

서울시 구조물 포장의 과학적이고 체계적인 유지관리 방안 도입을 위하여, 구조물 포장 관리현황 및 기준 분석, 현장 조사를 통한 상태평가방안을 도출하고, 구조물 포장의 상태특성을 고려한 유지관리 의사결정 체계(안) 제시

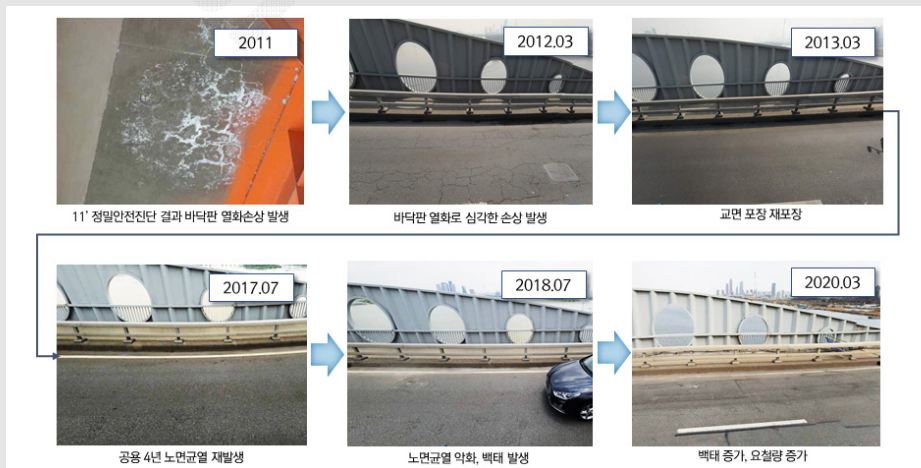
【그림 1】 바닥판 열화로 인한 교면포장 조기파손 사례(성산대교)

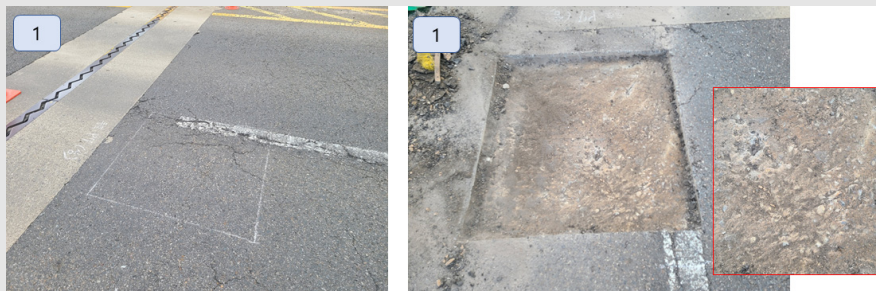
【그림 7】 압구정고가 2차로 420~480m 구간 부분절삭 결과

교면포장 표면손상 상태는 균열량, 소성변형량, 평탄성으로 구분하여 분석하여 정량적인 값을 도출하였고, 열화 손상의 경우 3차원 GPR 데이터 분석을 통해 상대유전율을 계산하고 2차원 영상으로 매핑하여 발생 위치를 나타내었다. 콘크리트 바닥판의 상대유전율이 5 이하인 경우 열화 손상이 발생한 것으로 판단하였다. 그림 6은 압구정고가의 420~480m 구간의 조사결과를 예시로 나타낸 것이다. 해당 구간은 표층 절삭이 시행되지 않았기 때문에 바닥판 노면영상을 수집하지 못하였지만, 그림 7에 명시한 1번 지점의 경우 바닥판이 열화 손상 여부를 확인하기 위해 부분 절삭을 실시하였다. 이를 통해 바닥판 열화 손상을 발견할 수 있었으며, GPR 검사의 신뢰성을 검증하였다.

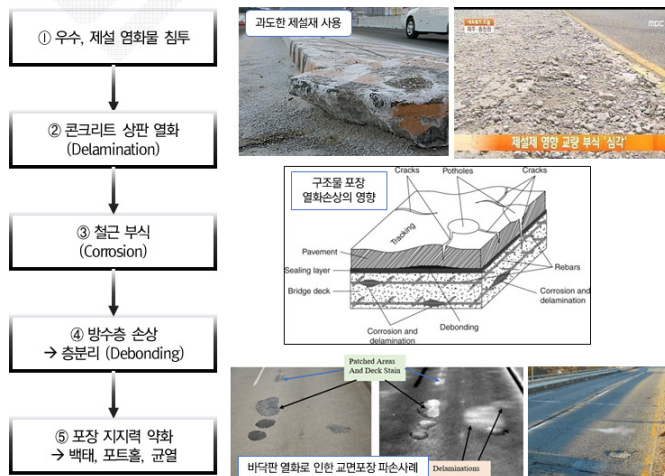
바닥판 열화 손상에 의한 도로포장 파손은 그림 1-3과 같이 총 5단계의 과정으로 진행된다. 균열 등 구조물 포장의 손상은 우수 및 제설 염화물이 포장체 내부를 통해 바닥판으로 침투하여 철근을 부식시킨다. 부식된 철근은 부피가 증가하기 때문에 콘크리트의 박리, 박락과 같이 방수층을 손상시켜 아스팔트 포장층과 층분리 현상을 발생시킨다. 층 분리된 아스팔트 포장은 지지력이 저하되어 외부 충격에 쉽게 영향을 받기 때문에 포트홀, 균열, 백태 현상 등의 표면손상으로 이어지게 된다. 이러한 열화 손상은 구조물의 사용연한이 증가할수록 심화되기 때문에 구조물의 노후화가 심할수록 이에 대한 유지관리를 철저히 수행하여야 한다.

[그림 1-3] 바닥판 열화 손상이 상부 포장에 미치는 영향

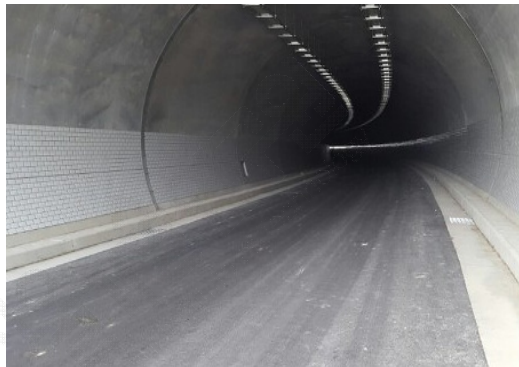
[그림 2-4] 터널 내 아스팔트 포장(건설교통부, 2005)

건설교통부 지침에 따르면 터널 내 아스팔트 포장은 아스팔트 혼합물로 이루어진 표층(중간층 포함)과 기층을 본선의 토공부 포장과 동일하게 시공하고, 보조기층은 생략하는 대신 필터층을 적용한다(그림 2-4(a)). 일반적으로 아스팔트 포장의 보조기층은 하중의 일정 부분을 지지하는 역할을 하지만, 터널 내 포장은 노상이 암반으로 구성되어 있어 해당 기능을 고려하지 않는다. 대신 암반 또는 벽면으로 침투된 지하용출수의 배수가 필요하므로, 배수 및 여굴에 따른 조정층의 역할을 위해 필터층을 설치한다.

(b) 터널 내 아스팔트 포장 예시

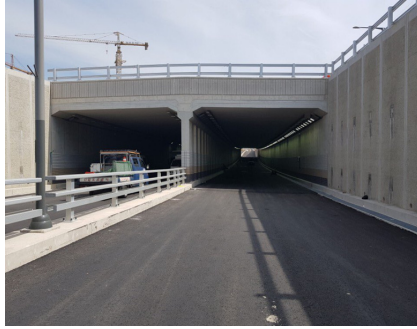
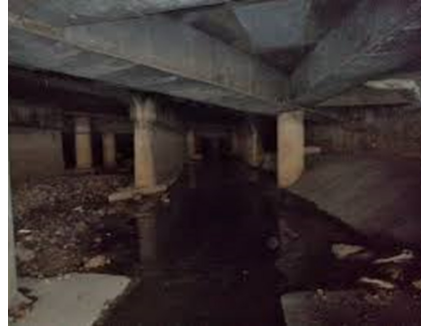
[그림 2-7] 교면포장 분류(계속)

(c) 지하차도 예시

(d) 하천 복개구조 예시

본 연구의 대상 구조물은 서울시의 교량, 고가차도, 복개구조, 지하차도, 터널에 시공된 포장이며, 표 2-1은 각 구조물 포장의 특성을 고려하여 형식을 분류한 것이다. 교량 및 고가차도, 복개구조 및 지하차도의 포장은 ‘교면포장’으로 분류하였으며, 터널포장의 경우 ‘터널포장’으로 분류하였다. 그림 2-7에 교면포장의 단면도와 예시를 나타내었다.

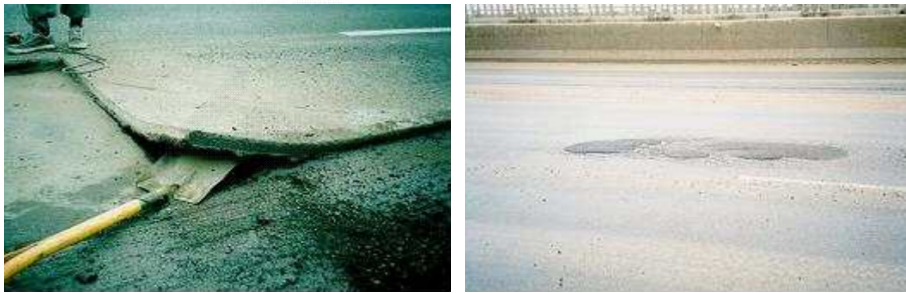
교면포장은 토공부에 비해 상대적으로 얇은 포장이기 때문에 차량 하중의 진행방향으로 수평 전단응력이 발생하며, 부착강도가 낮을 경우 그림 2-8(a)와 같은 분리현상이 발생한다. 도막방수는 반드시 접착강도를 확보할 수 있도록 고무계 개질유화아스팔트로 텍코팅을 실시하여야 한다. 침투식 방수는 슬래브 표면에 별도의 방수막 분리층을 형성하지 않기 때문에 염화물이 용해된 침투수가 슬래브에 체류하게 되면 열화가 가속화될 수 있다. 따라서 제설량이 많은 지역의 교량의 경우 침투식 방수의 사용을 지양할 필요가 있다.

(a) 바닥판 상면과 방수층의 분리

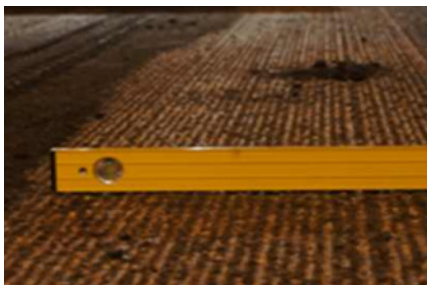
노후된 아스팔트 포장층 절삭 시 기존 15mm 비트 간격 드럼에서 8mm 비트 간격 드럼을 사용하여 바닥판 평탄성을 확보하여 방수재의 부착강도 품질기준을 만족시킨다. 15mm 비트 간격 드럼 사용으로 10mm 이상의 종방향으로 요철이 발생하면, 방수재의 접착 불량 발생하며, 우수의 교면포장 침투 시 종방향 골을 따라 물이 흘러 방수재의 파손이 급속히 진행될 수 있다. 또한 횡단 경사를 따라 물이 흘러 배수처리되지 않고 요철에 고인 물이 장기적으로 체류하여 교면포장의 조기 파손을 유발할 수 있다.

(a) 15mm 간격 드럼 사용 절삭 시

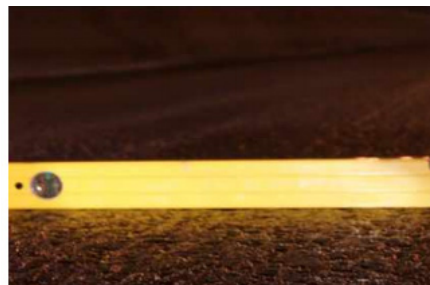
[그림 2-9] 비트 간격에 따른 교면포장 절삭 후 바닥판 표면 상태

(b) 8mm 간격 드럼 사용 절삭 시

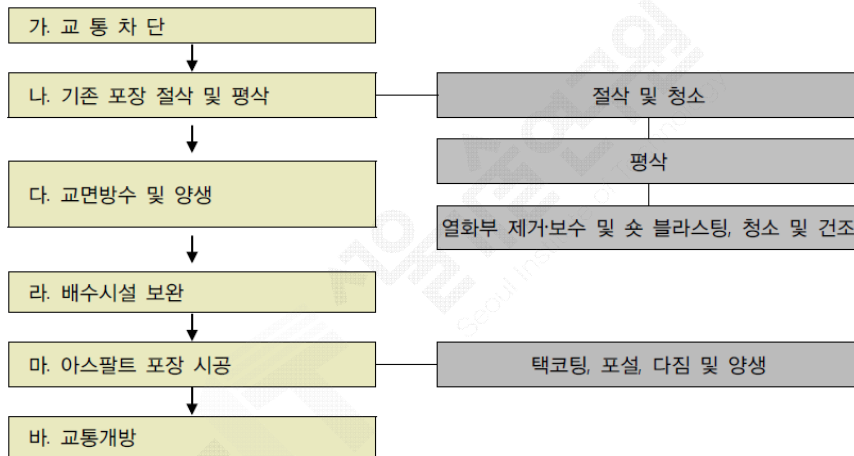
교면포장 상태 분석 결과 균열, 소성변형 등의 파손이 하부층까지 진전되지 않았을 경우 상부층만 절삭하여 덧씌우기하고, 하부층 이하까지 파손되었을 경우 방수층을 포함하여 재포장하여야 한다. 교면포장의 파손은 방수층과 배수 문제로 발생하는 경우가 많으므로 재포장 시 해당 공종에 대하여 면밀히 검토하여 시공하여야 한다. 특히 포장의 파손이 조기에 발생하는 구간은 내유동성을 향상시킨 개질 아스팔트를 이용하는 것을 우선적으로 검토하여야 한다. 이 기준은 재포장 시의 유지보수 방법이며, 상부층 절삭 덧씌우기 시에는 하부층 이하의 처리 방법 이외에는 같은 방법을 적용한다(국토교통부, 2013). 편람에서 제시하고 있는 상세한 유지보수 절차는 그림 2-11에 제시하였다.

[그림 2-11] 절삭 덧씌우기식 아스팔트 콘크리트 교면포장 유지보수 절차(국토교통부, 2013)

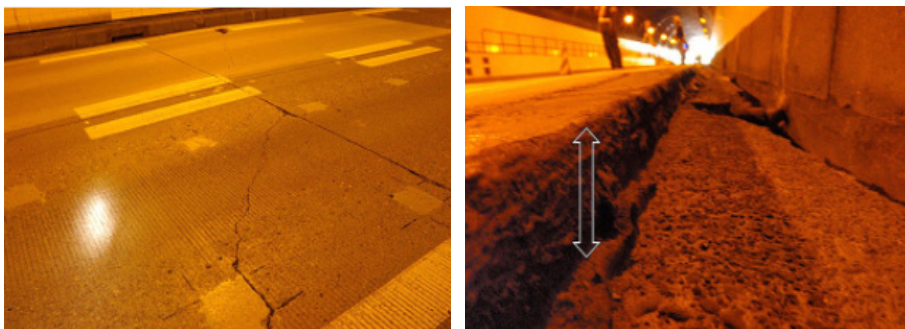
터널 내에서는 용출수에 의하여 터널 내 포장은 습윤상태가 되기 쉬우므로 일반적으로 아스팔트 포장보다는 콘크리트 포장이 내수성 측면에서 유리하다. 하지만 지하 용수와 지하수가 발생하는 터널 주변 지반의 풍화 열화에 의한 지반 강도 저하 및 흡수 팽창에 의한 터널 주변의 토압 증가로 인해 노면의 용기 및 복공의 균열 등의 손상이 발생할 수 있다. 터널 내에서 발생하는 파손 종류는 그림 2-13과 같다.

(a) 노면 용기에 의한 균열

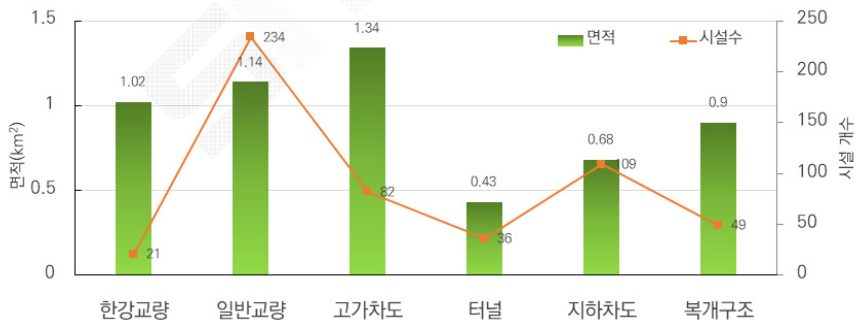
[그림 3-1] 서울시 구조물별 개소 수 및 포장면적 비교

그림 3-1은 서울시 구조물별 개소 수와 포장면적을 나타낸 것이다. 고가차도의 포장면적이 1.34km²로 가장 넓었으며, 터널의 포장면적이 0.43km²로 가장 좁은 것으로 나타났다. 본 연구는 교량 및 고가차도, 복개구조, 지하차도 포장을 교면포장으로 분류하였으며, 터널포장의 경우 별도로 분류하였다. 이에 따라 서울시 구조물 포장의 면적을 다시 비교하면, 교면포장의 면적(5.07km²)이 터널 포장면적(0.43km²)에 비해 매우 넓다.

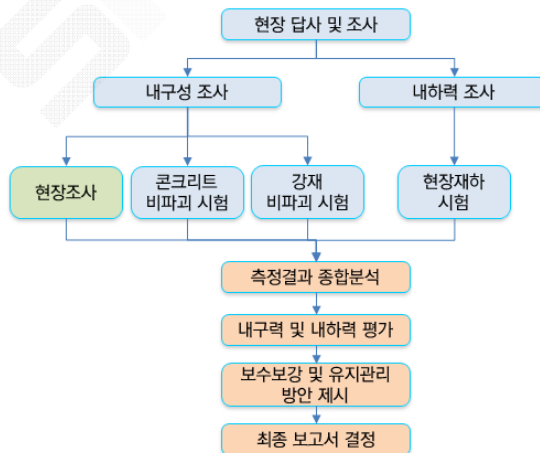
서울시의 구조물과 구조물 포장도 시설물안전법의 적용을 받으며, 정기 및 정밀점검, 정밀안전진단에 의해 상태평가 및 유지관리가 수행되고 있다. 그림 3-8은 구조물의 정밀점검 및 안전진단 프로세스를 간략화한 것이다.

[그림 3-8] 정밀안전진단 프로세스

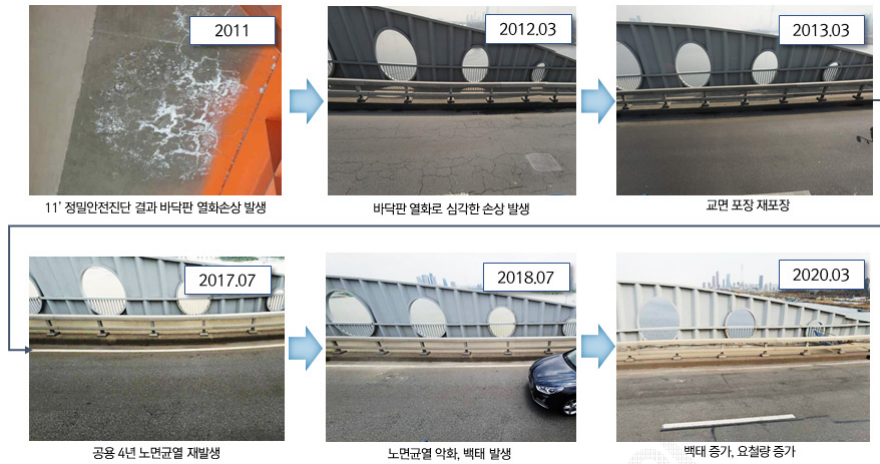
서울시의 경우 구조물 노후화로 인한 콘크리트 바닥판 상부의 심각한 열화 손상은 교면포장의 공용수명에 상당한 영향을 주고 있다. 그림 3-16은 성산대교(한강교량)의 바닥판 열화로 인한 교면포장 손상 사례를 나타낸다. 성산대교는 지난 2011년 정밀안전진단 상태평가 결과, 바닥판의 열화 손상이 매우 심각하여 편칭 파괴가 우려되는 구간이 다수 존재하였으며 이에 따라 C등급으로 판정되었다. 2012년에는 바닥판 열화로 인해 포장에 심각한 파손이 발생하였으며, 2013년에 재포장되었다. 그러나 공용 4년 만에 균열이 발생하였으며, 2018~2020년간 백태, 요철 등의 포장 파손이 증가한 것을 확인하였다. 이와 같이 바닥판의 심각한 열화 손상은 상부 교면포장의 공용수명을 단축시키는 원인이 된다.

[그림 3-16] 교면포장 조기 파손 사례(성산대교)

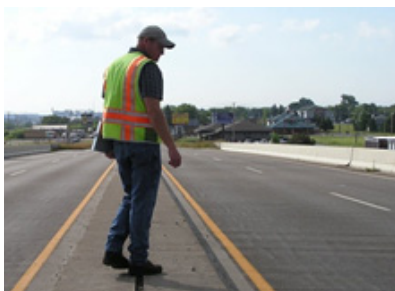
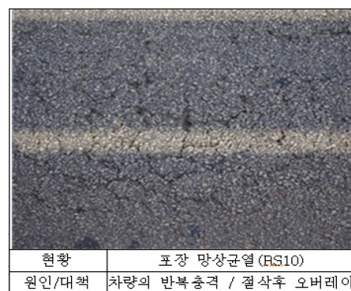
【그림 3-19】 구조물 포장 표면 육안조사 방법(국토교통부, 2019)

현재 시설물 안전 및 유지관리 실시 세부지침(국토교통부, 2019)에 명시된 교면포장 상태평가 기준은 균열, 마모, 패칭 등 오직 포장 표면의 불량률을 기준으로 a~d 등급으로 나누고 보수공사의 의사결정을 수행하도록 되어 있다. 그러나 표면의 불량률 평가는 정밀안전진단 및 점검 시 육안조사로 수행되고 있기 때문에 객관적·정량적이지 못한 한계가 있다.

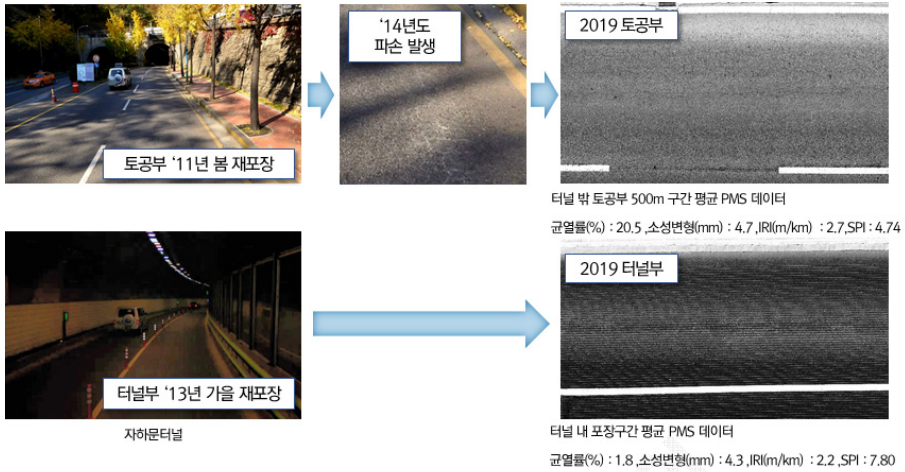
그림 3-35는 자하문터널 하행 2차로의 포장상태를 나타낸 사진이다. 터널포장의 경우 2013년도에 재포장된 뒤 2019년까지 균열률이 1.8%, SPI가 7.80로 나타나 파손발생량이 매우 낮았다. 반면 인근 토공부 포장의 경우 2011년도에 재포장된 이후 2019년도에 균열률 20.5%, SPI는 4.74로 나타나 터널보다 토공부의 파손 발생 속도가 매우 빠른 것을 확인하였다.

[그림 3-35] 자하문터널(하행 2차로) 조사 결과

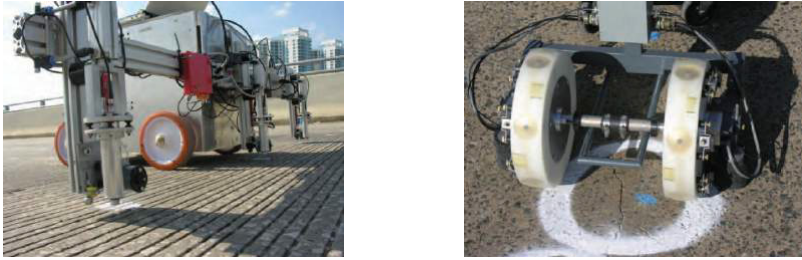
C 1383에 따라 표준화된 방법이며, 아스팔트 및 콘크리트 덧씌우기 아래에서 발생한 분리를 감지하는 방법으로도 활용할 수 있다.

[그림 4-2] 충격반사파 측정 장비와 수신 센서(한국도로공사, 2014)

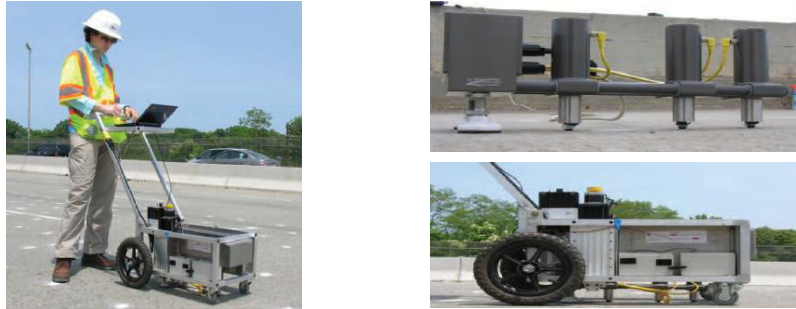
빠르게 평가할 수 있는 검사방법이다. 표면초음파법은 콘크리트 바닥판에서 발생하는 탈락과 박리와 같은 열화를 검사하는 데 보조적인 역할을 할 수 있다.

[그림 4-4] 표면초음파법 현장 조사 모습(한국도로공사, 2014)

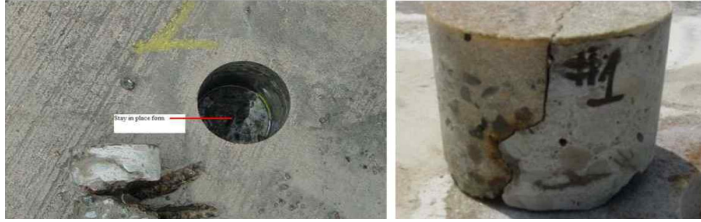
[그림 4-7] 바닥판에서 채취된 코어 시편

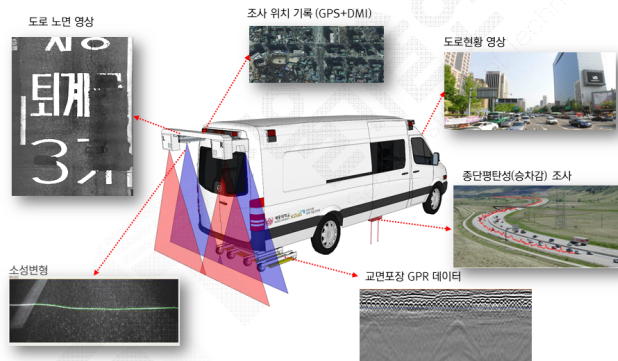
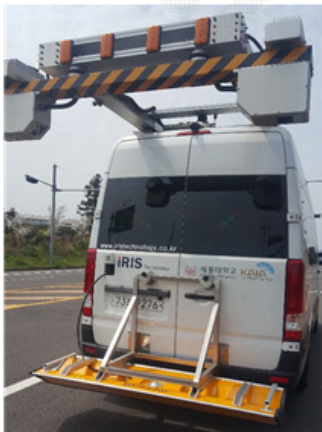
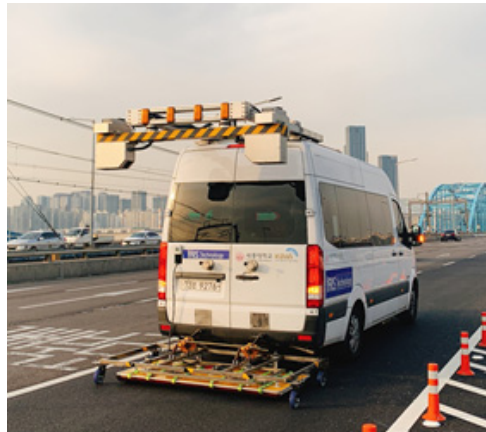
[그림 4-8] 차량형 교면포장 현장 조사 장비

(a) 현장 조사 장비를 통한 측정자료

(b) Air-coupled GPR

(c) Ground-coupled GPR

현장 조사 장비 iScanner는 표 4-2와 같이 3D GPR, 포장표면 촬영장치, 소성변형 측정장치, 종단편탄성 조사장치, 도로현황 촬영장치, DMI(Distance Measurement Instrument), GPS로 구성된 계측기를 보유하고 있다. 계측센서별 주요사양은 표 4-3에 정리하였다. 각 센서는 그림 4-8(a)와 같이 상대유전율, 도로노면 균열영상, 소성변형 데이터, 종단편탄성(IRI) 데이터, 도로현황 영상, 위치 데이터를 측정할 수 있다.

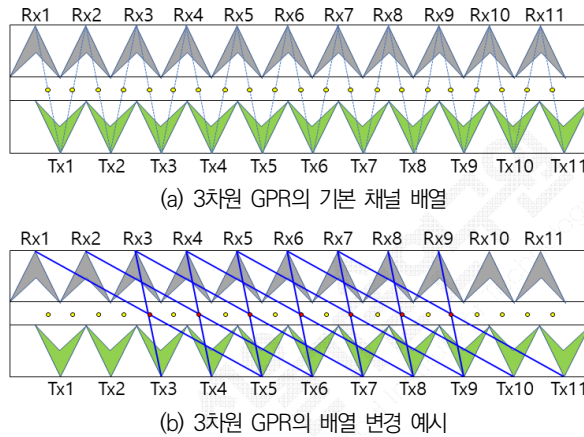
[그림 4-16] Extended CMP(XCMP) 방법

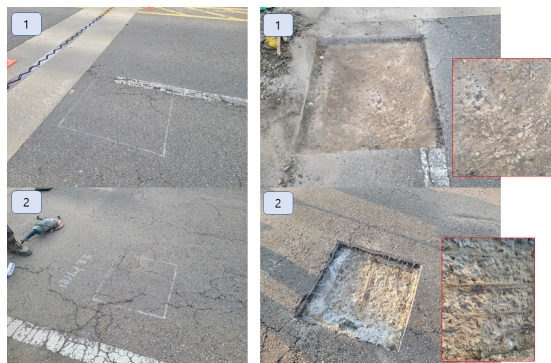
[그림 4-26] 압구정고가 1차로 420~480m 구간 부분 절삭 결과

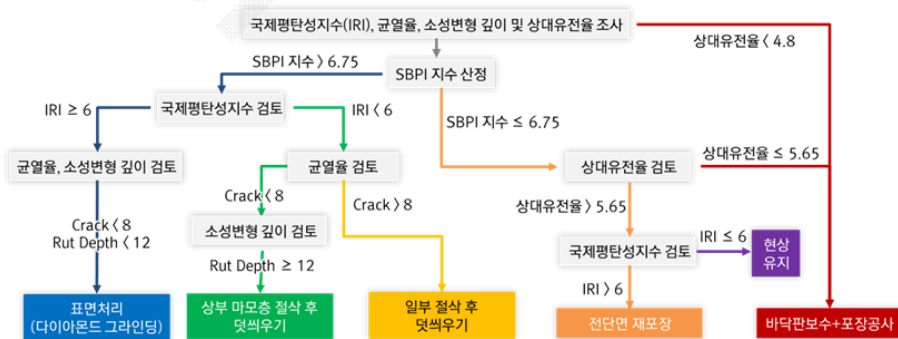
[그림 5-13] 서울형 교면포장 유지공법 선정 시나리오
